广州增城“9·16”较大爆燃事故调查报告

广州市人民政府事故调查组

2026年4月10日

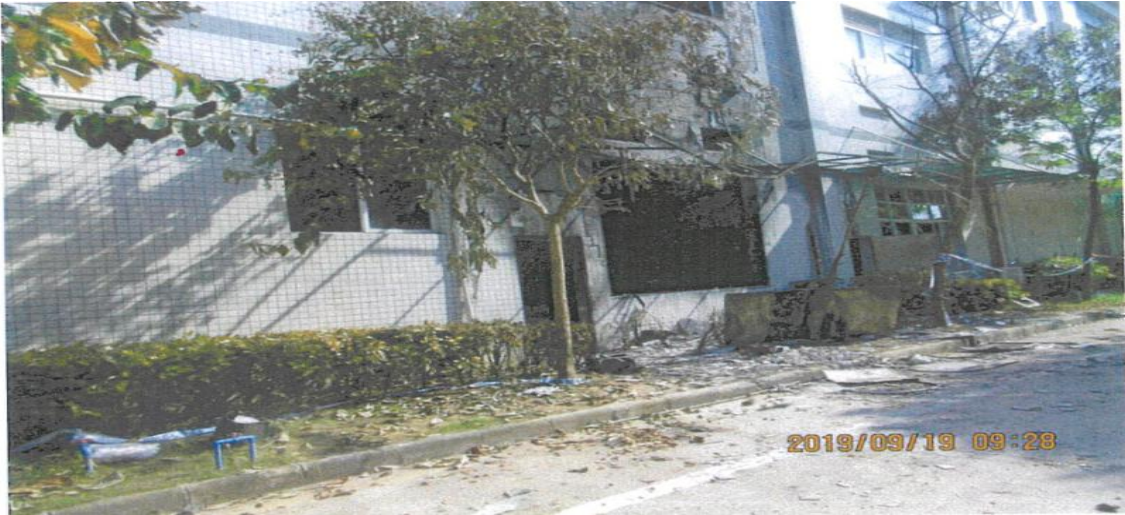
图 1 事发后 C1 幢首层小仓库外景

事发 C1 幢首层小仓库结构损坏严重，北面墙面及东北角水泥柱大部分脱落，顶棚装修板脱落，南面玻璃窗及框全部破碎脱落；门前挡雨棚完全损坏；南面窗外厂区道路边树木已烧焦。总体来说东部比西部储存区损坏严重，西部及北部墙面脱落较为严重（详见图 1-5）。

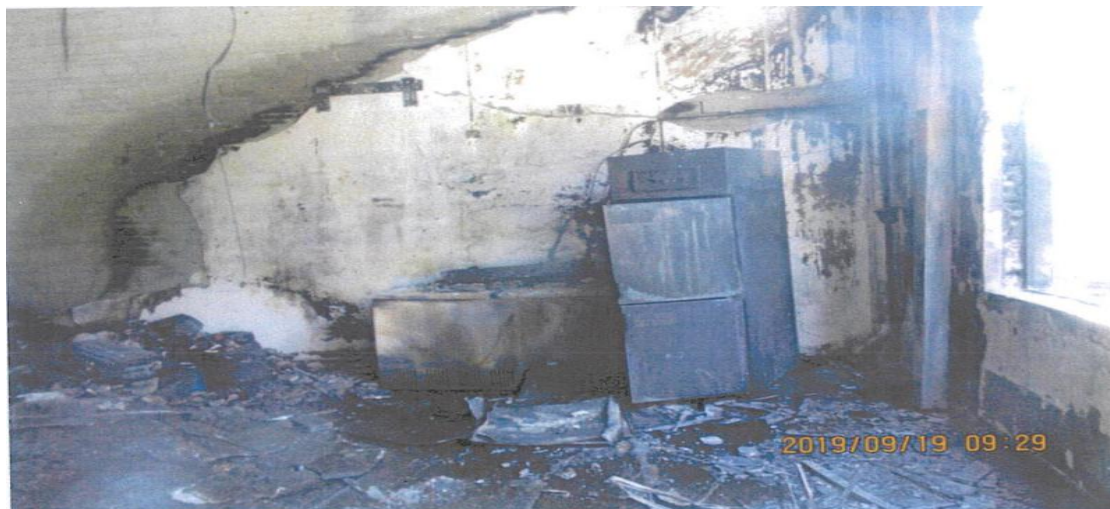
图 6 仓库内事发冰箱和防爆冰柜

仓库内西北角铁杂物架、文件柜损坏严重；内有一台空调，室内机位于东部靠北侧墙上，室外机在南侧墙外；东部事发冰箱及防爆冰柜外表面已烧毁，冰柜内偶氮二异丁腈较完好、未烧损，冰柜的插头在插座中；冰箱及冰柜电源位于其后面，电线穿绝缘塑料管，照明灯为非防爆电器，照明灯及线管损坏，电线塑料已燃烧、碳化；仓库中部有一个 200L 的用来收集泄漏物料的铁桶，铁桶内物料经检验为：过氧苯

造成本次事故发生的起因物是电气设备，即慧谷公司放置小仓库发生故障无法工作的防爆冰箱。

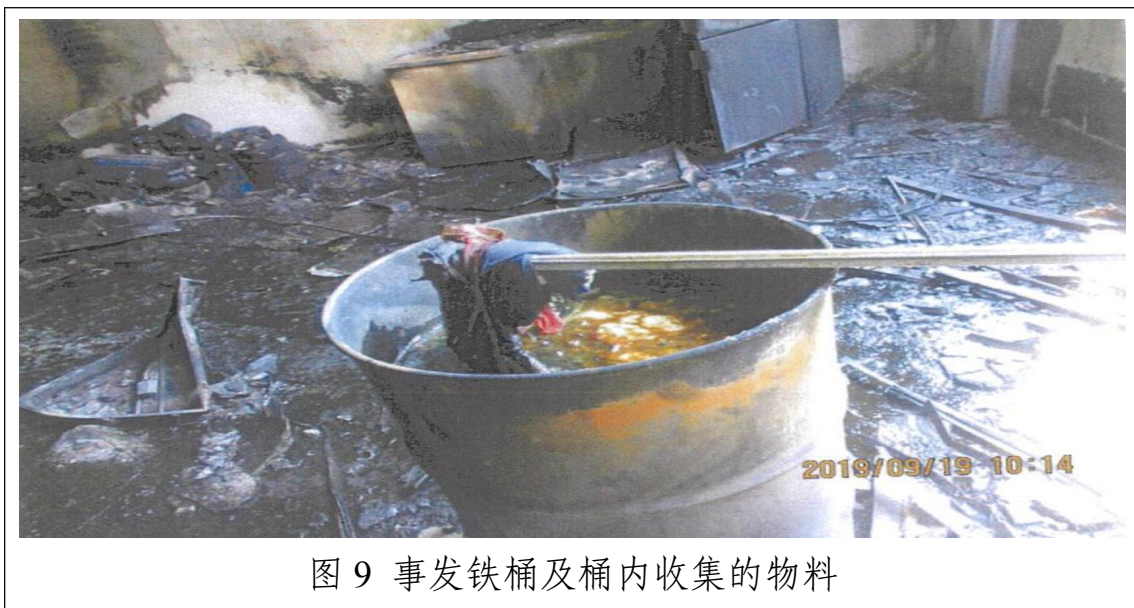
图 9 事发铁桶及桶内收集的物料

甲酸叔丁酯、偶氮二异丁腈和甲胺等物料（详见图 6-9）。

据此，排除电气火花、静电、高温、化学反应、明火、雷电等因素。且事发现场勘察分析爆炸区域中心位于铁桶位置，判断点火源大概率为拉动铁桶与地面摩擦产生火花。

仓管工作人员在处置危险化学品泄漏时采用换桶和棉布吸附的方式，导致泄漏物过氧化 2-乙基己酸叔丁酯受热分解后形成爆炸性气体；且在处置过程中使用铁桶、搬动铁桶时产生的火花，引起爆炸并起火。进而引燃现场存放的过氧
